(社) 日本雪氷学会 北海道支部

雪氷災害調査チーム

災害調査 課題名：尻別岳西方989m峰南斜面 雪崩調査

後志管内留寿都村の尻別岳で2010年1月16日に発生した雪崩の現地調査

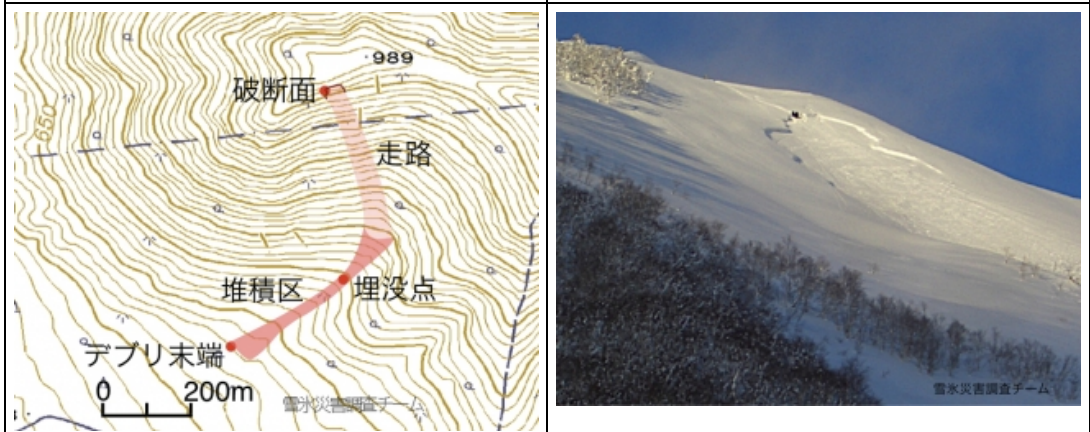
図2 雪崩発生域
破断面（発生点）から斜面最大傾斜方向（SSE）に流走したのち、標高770m付近から堆積しつつ沢にそってSWへと向きを変える。デブリらしき起伏に富んだ積雪は標高640m付近まで分布。埋没点でデブリ幅が最も狭くなる。

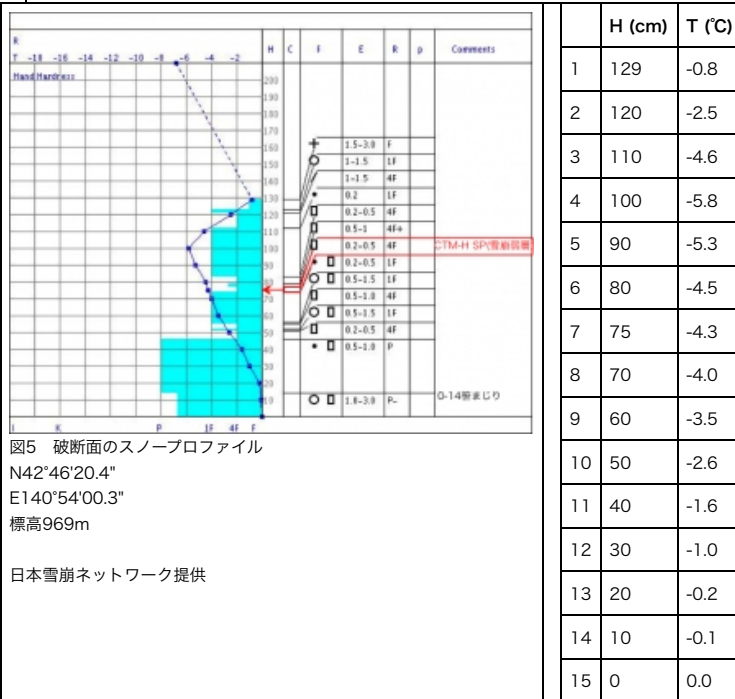
場所 (Location)	北海道,尻別岳			観測点 (Point)	Random
観測者 (Observer)	lkedaS	日付 (Date)	100118	時刻 (Time)	1420
斜面斜度 (Incline)	37	斜面方位 (Aspect)	S	標高 (Elevation)	969m
風速・風向 (Wind)	C	天気 (Sky)		降水状況 (Precip.)	S-1
気温 (Air Temp)	-6.8(°C)	雪面温度 (Surface)	-0.8(°C)	タイプ (Type)	FL
靴底貫入度 (Foot Pen)	40cm	積雪深 (Snowpack)	129cm		
メモ (Memo)	尻別岳雪崩(100116発生)破断面での観測。雪崩の原因となった弱層は表面から深さ74-77cmにあるこしもざらめ(4f)。

図5 破断面のスノープロファイル
 N42°46'20.4"
 E140°54'00.3"
 標高969m
 日本雪崩ネットワーク提供

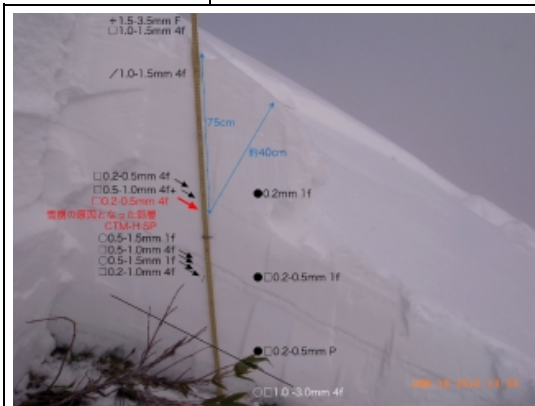
図6 破断面を含む断面 (ホールライン方向)
 雪崩層(上部破断面)の厚さ約40cm
 雪崩の原因となった弱層は、表面から深さ74-77cmにあるこしもざらめ (図8)
 記載については図5を参照
 記号・用語については積雪分類の用語集を参照

本調査では破断面を確認して断面観測を行うことができたため、こしもざらめ雪の弱層となった積雪層を確認することができた。これにより、旧雪内の弱層が崩壊したことによって雪崩となったものと判断される。

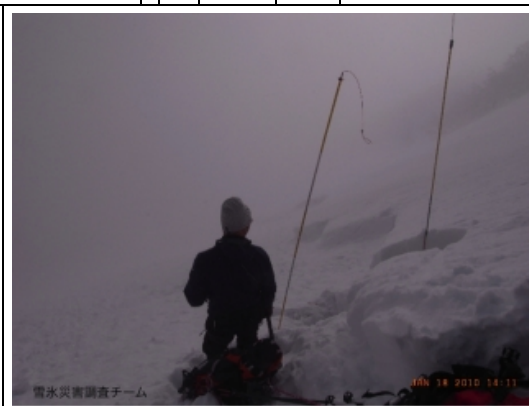
図7 破断面
 雪崩層(上部破断面)の厚さ約40cm

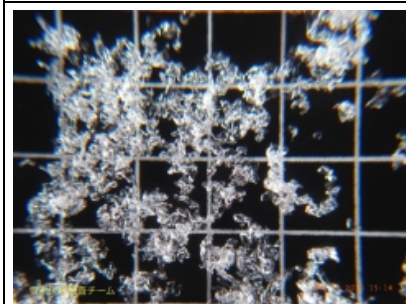
図8(左) 弱層となったこしもざらめ (表面から深さ74-77cm)
 (メッシュは3mm)

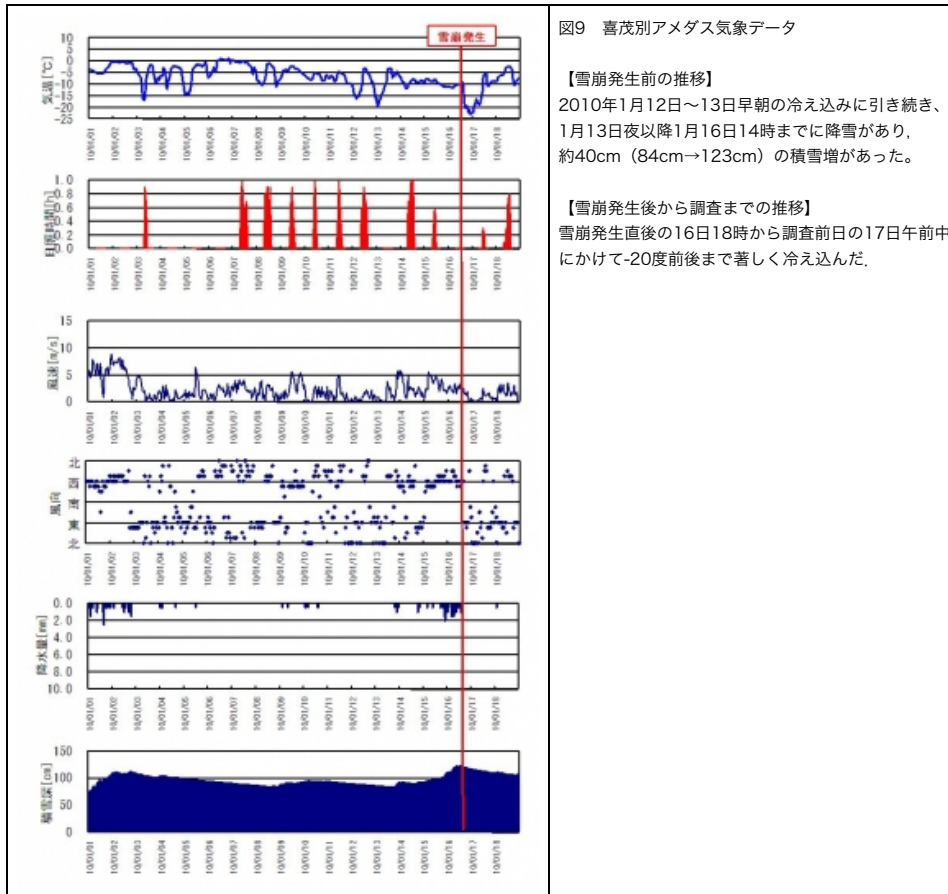
図9 喜茂別アメダス気象データ

【雪崩発生前の推移】
 2010年1月12日～13日早朝の冷え込みに引き続き、1月13日夜以降1月16日14時までに降雪があり、約40cm (84cm→123cm) の積雪増があった。

【雪崩発生後から調査までの推移】
 雪崩発生直後の16日18時から調査前日の17日午前中にかけて-20度前後まで著しく冷え込んだ。
