# 雪氷災害調査チーム

災害調査 課題名 ニトヌプリ南西斜面雪崩調査

2009年2月8日にニセコ山系ニトヌプリ南西斜面で発生した雪崩調査を行うことにより、発生メカニズムの解明と調査で得られた情報を今後の雪崩事故防止に役立てることを目的とする。

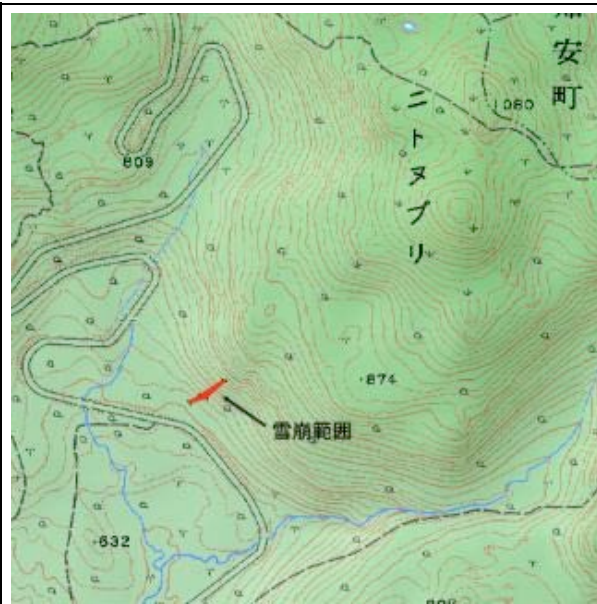
図1 ニトヌブリ雪崩全体図

破断面観測地点	北緯42°52'37.51"	東経140°36'31.92"	標高742.01m 斜度約40度（現地計測）
デブリ末端	北緯42°52'35.11"	東経140°36'27.40"	標高661.26m 斜度約20度（現地計測）
遭遇点	北緯42°52'36.13"	東経140°36'29.50"	標高684.57m 斜度約35度（現地計測）
埋没点1	北緯42°52'35.73"	東経140°36'28.37"	標高668.5m
埋没点2	北緯42°52'35.64"	東経140°36'28.51"	標高671.6m
埋没点3	北緯42°52'35.56"	東経140°36'28.49"	標高671.6m
埋没点4	北緯42°52'35.62"	東経140°36'27.84"	標高660.3m

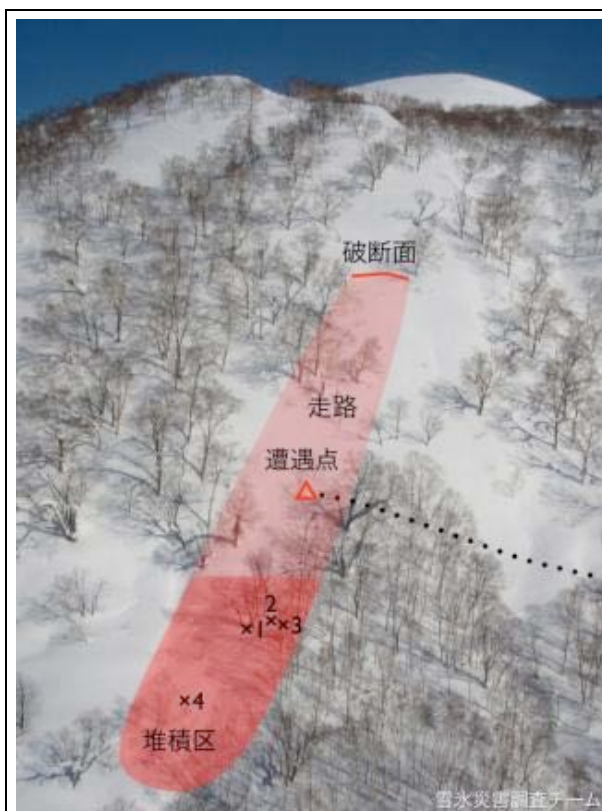
図4 ニトヌプリ雪崩（全体写真）

発生地点	ニトヌプリ 南西斜面 標高742m付近
破断面	標高742m付近 幅約13m 破断面高さ60~70cm
デブリ末端	標高661m付近 幅約12m
デブリ規模	標高差：約18m 水平距離：約43m 沿面距離：約46m 幅：約12m~26m
走路規模	標高差：約59m 水平距離：約83m 沿面距離：約102m 幅：約13~26m
雪崩の破断面からデブリ末端まで	標高差：約77m 水平距離：約126m 沿面距離：約148m 見通し角：31°

調査値点は標高 742 m で斜面傾斜は40°、破断面の高さは 75 cm（積雪層の厚さは 57 cm）であった。図4に示すように発生地点周辺はダケカンパの疎林であるが、発生区の上下は無立木の斜面となっていた。

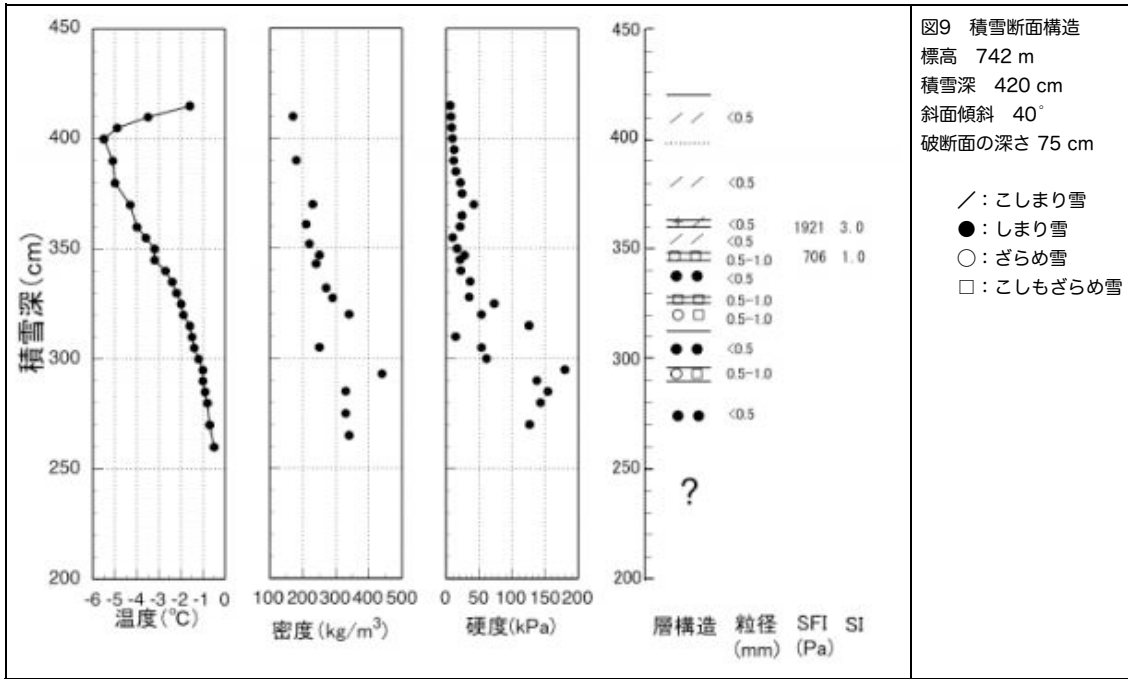
雪崩発生後2日経過した2月10日には雪崩の痕跡はほとんど埋まっていた。しかし、破断面が僅かに確認できたので（図6）、破断面を含む断面を掘り出し断面観測を行った。図7に発生直後に堆積区付近から撮影した破断面の写真を示す。破断面は右側ほど深くなっているようである。雪崩発生前は写真左側より強風が吹いており、風下に多量の風成雪が堆積したと思われる。また、破断面下方の走路内にはいくつかの雪塊が確認される。

の3層が確認された。現地での破断面の観察、硬度、コンプレッションテストの結果などから、349-345 cm のこしもざらめの層（弱層）が破壊して面発生乾雪表層雪崩が発生したと推測される。弱層上の層のうち 362 -398 cm のこしまり雪は粒径の細かな様な風成雪であった。シアーフレームによりせん断強度を測定した結果、349 - 345 cm の積雪安定度（SI）は1.0となった。弱層となったこしもざらめ雪の写真を図10 - 12 に示す。

<p>図6 埋雪せずに露出した破断面の一部 (2月10日撮影)</p>
 	<p>図7 発生直後の破断面（当事者ガイドによる提供写真） 破断面は右側ほど深く見える。 手前の走路状にはブロック状の雪塊が残っている。</p>
 	<p>図8 破断面を含む積雪断面</p>
